**AANLEIDING TOT  
DEZE BROCHURE**

## De kwaliteit van riet als dakbedekking

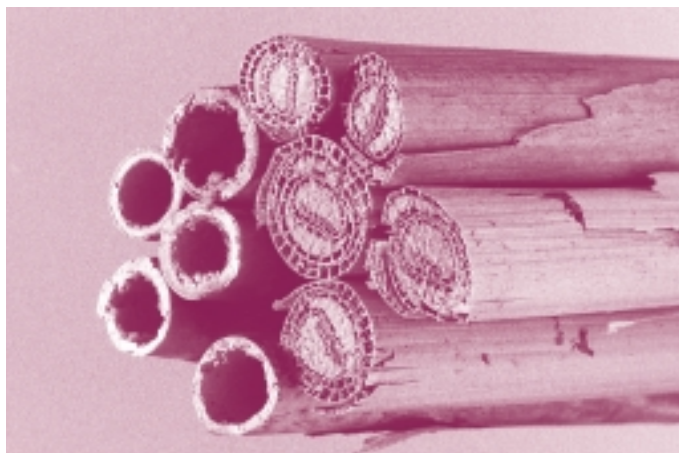
*Rietstengels:  
links normale rietstengels,  
rechts stengels van de  
lisdodde, ofwel duilen-  
of dullenriet  
(foto RDMZ)*

Er bestaan ook bossen riet met ongeveer 50% duilen, het zogenoemde duilenriet. Deze bossen mogen niet op monumenten worden verwerkt, omdat duilen onvoldoende kwaliteit hebben.

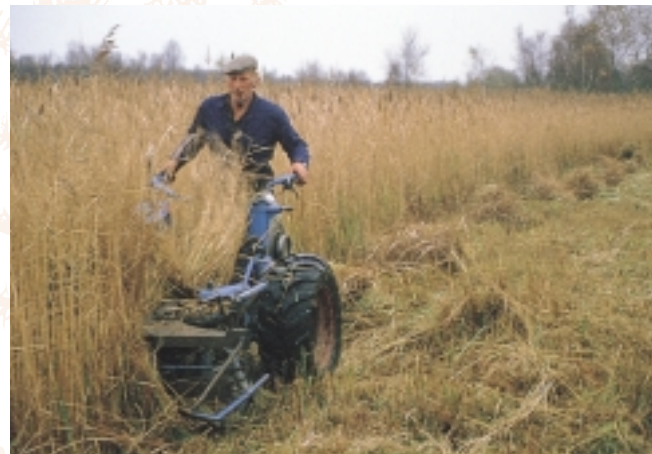
*Het riet wordt machinaal gemaaid  
(foto A. Muis)*

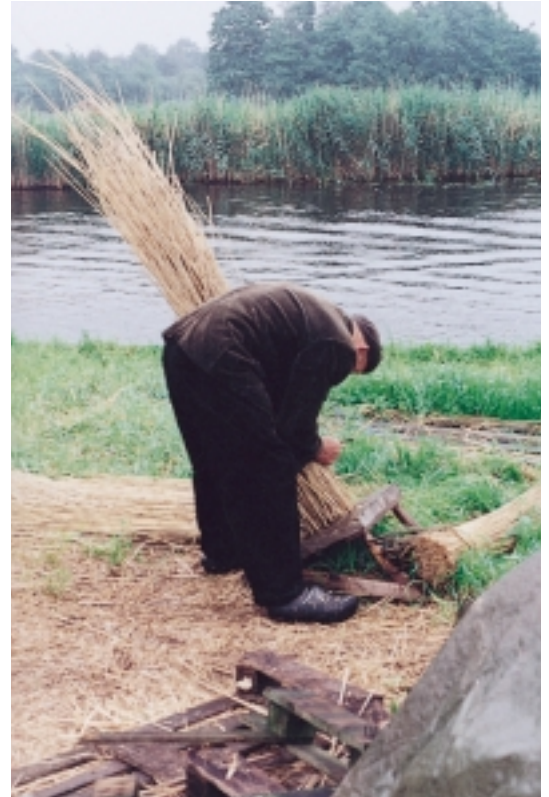
*Nadat de rietstengels zijn vlak gestoten, wordt de bos gebonden*

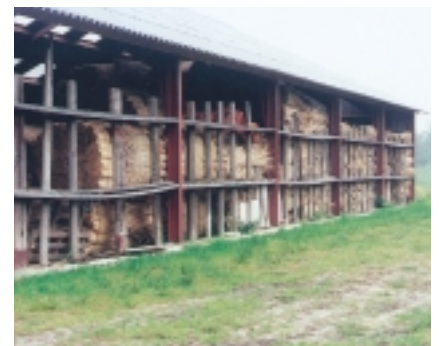
*De gebundelde rietbossen zijn in een open loods met golfplatendak opgeslagen*

De voorwaarden voor meer langdurige opslag zijn in basis gelijk aan die voor de tijdelijke opslag. Tegenwoordig wordt het riet vaak in schuren opgeslagen. Ook hier geldt als voorwaarde dat er een goede ventilatie moet zijn. Dat betekent dat de schuren tenminste één open zijde dienen te hebben en dat de dakconstructie zodanig is dat de temperaturen niet hoog kunnen oplopen. Het verdient aanbeveling om alleen goed gedroogd riet in schuren op te slaan. Opslag buiten, in mijten, is eveneens verantwoord, mits het onder droge omstandigheden is opgetast.

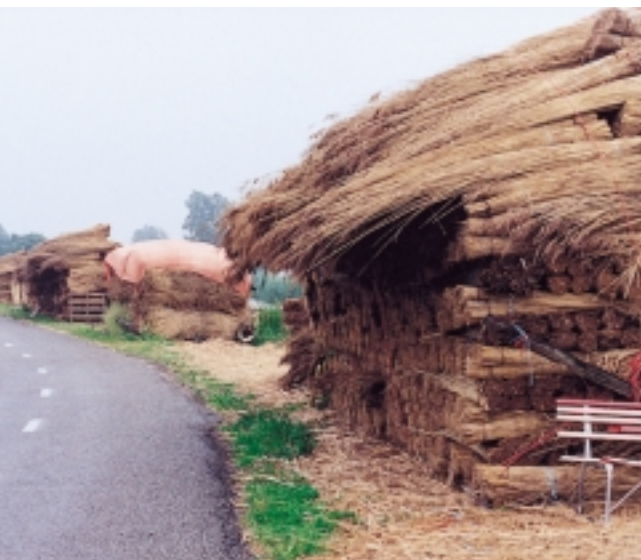
*Verskillende manieren van optasten. De voorste mijt watert naar twee zijden af. De middelste opslag is afgedekt met zijl en de achterste, een zwil, watert naar één zijde af*

- Opslagplaatsen zo kiezen dat de wind aan alle kanten langs het riet kan waaien.
- De vorm van de opslag moet zodanig zijn dat het eventueel vochtige riet midden in het pakket ook kan drogen.

- Het riet van de grond opslaan, op *pallets* of met behulp van rollagen van riet.
- De bovenkant van het riet met zeil afdekken of het riet zo optasten dat het water niet in het opgeslagen riet kan binnendringen.

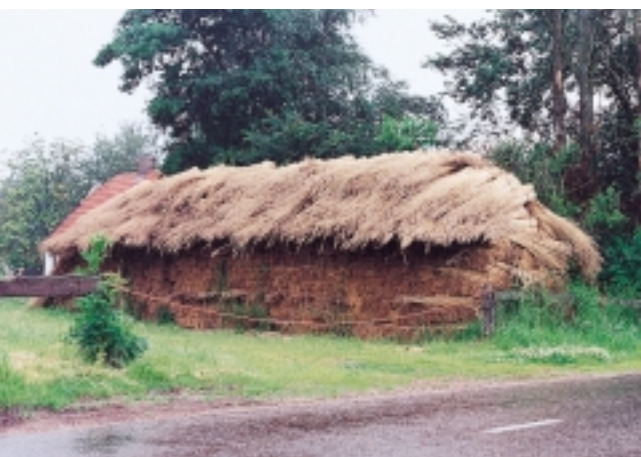
*Voor langdurige opslag wordt het riet in een mijt opgeslagen, zodanig dat het riet naar één zijde afwatert*
