## TNO-rapport

### 2005-CVB-R0079

Onderzoek naar de werking van de “Rupako Flying Brands Detection System” sproei blusinstallatie voor toepassing op brandbare dakoppervlakken, zoals riet, met gebruikmaking van de methode van NEN 6063 / DIN 4102, Teil 7

Datum                   Maart 2005  
Auteur(s)               W. Langstraat

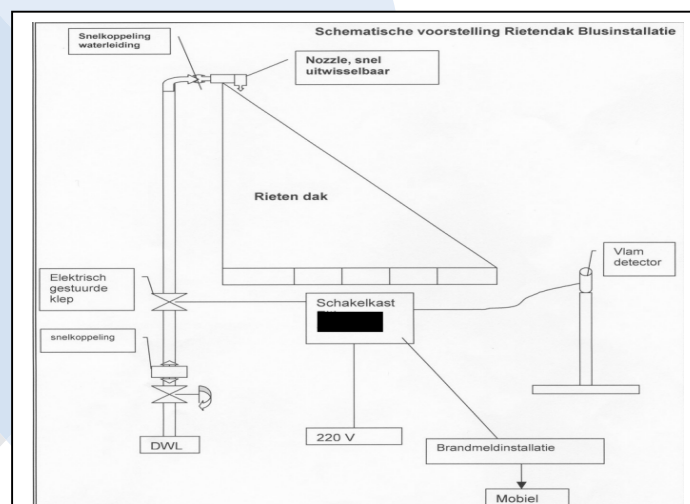
Een schematische opbouw **Rupako Flying Brands Detection System** sproei blusinstallatie.

Deze blusinstallatie bestaat uit een op een waterleidingnet, met een opbrengst van ca. 1800 liter/uur, aangesloten watertoevoerleiding, welke middels een elektrisch gestuurde afsluitklep kan worden geopend of gesloten.

Aan de uitstroomzijde is de toevoerleiding voorzien van een speciaal gevormde sproeikop (wide angle nozzle) met verschillende diameters (8, 10, 15 en 20 mm), welke afhankelijk zijn van het gewenste toepassingsgebied.

De elektrische afsluitklep voor de watertoevoer wordt bekrachtigd middels een schakelsignaal van een op de installatie aangesloten infrarood- c.q. vlamdetector (IP 65), die met een schakelunit is verbonden.

Aan de bovenzijde van de proefdaken werd het sproeigedeelte met afsluiter en de schakelunit mechanisch zodanig bevestigd, dat de toevoerleiding over de daknok uitstak en de sproeikopopening (nozzle - doorlaat van 2,7 mm – debiet 6,4 l/min bij 2 bar en 5,6 l/min bij min. 1,5 bar waterleidingdruk) onder een hoek van 135° - 140° naar omlaag en over een waaierbreedte van 2 tot 2,5 meter kon sproeien bij het in werking treden.

De infrarood- c.q. vlamdetector (IP 65), verbonden met de watertoevoer schakelunit, werd op enige meters afstand van het proefdak opgesteld, zodat deze onder een grote zichthoek het dakoppervlak kon aftasten om vlammen of warmte te kunnen waarnemen en in een dergelijk geval zou dienen te zorgen dat de elektrisch gestuurde afsluitklep van de watersproeitoevoer binnen een tijdsbestek van 7 seconden zou worden geopend.

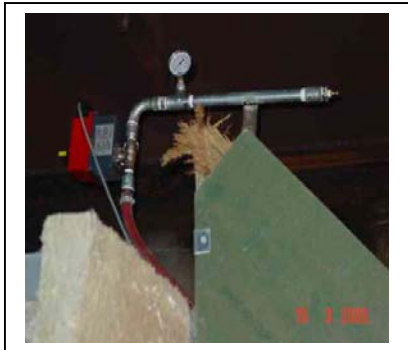
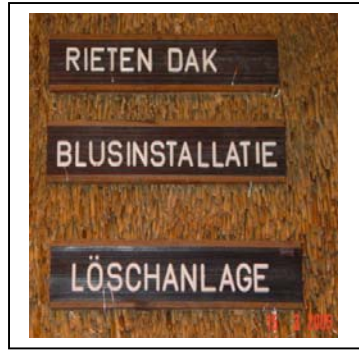
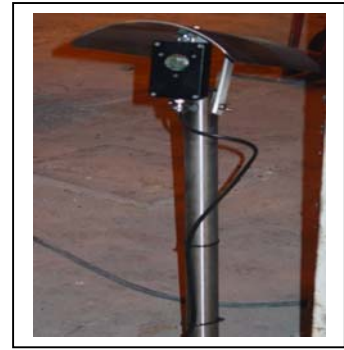
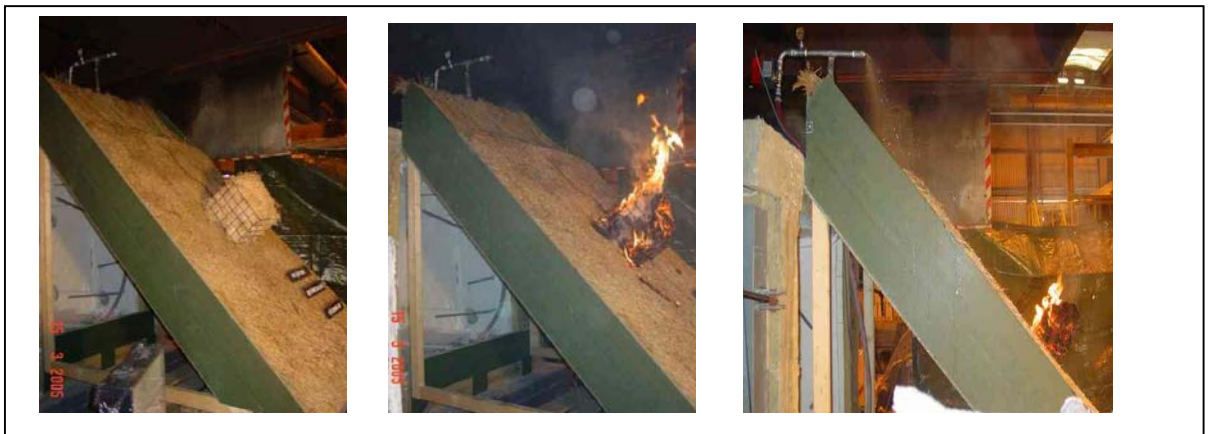
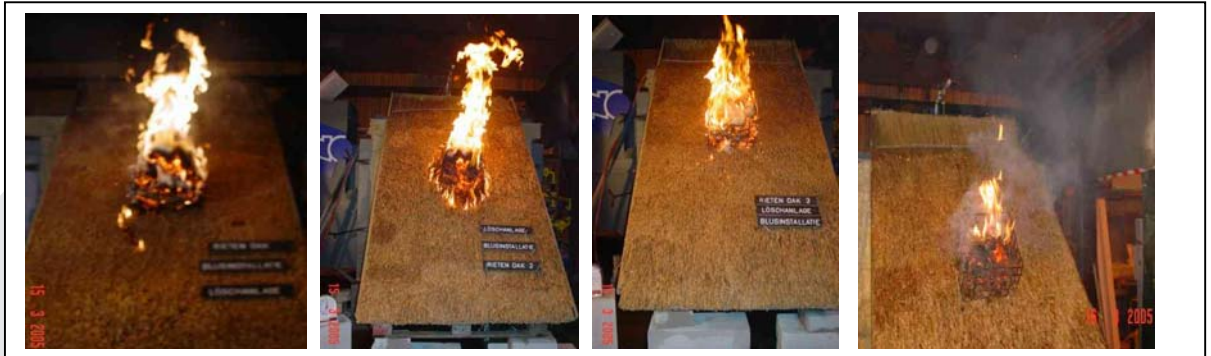
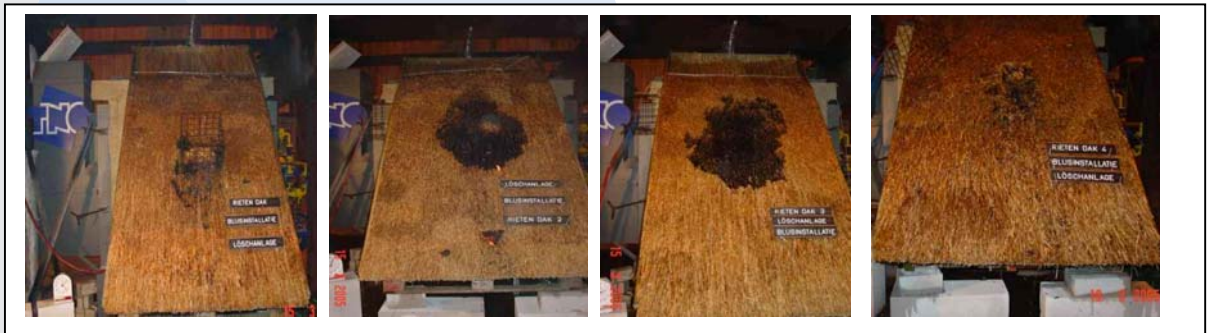
Foto-reportage **Rupako Flying Brands Detection System** sproei blusinstallatie.

Een overzicht en details van de proefdaken voor, tijdens en na beproeving zijn weergegeven op de foto(s) in dit rapport.

- het vlam- en gloeiverschijnselen door het blussysteem in korte tijd werd geblust en dat het rietoppervlak maximaal tot slecht enkele centimeters bleek te zijn ingebrand.
- het vuur zich niet verder heeft kunnen uitbreiden, direct nadat het blussysteem in werking was getreden.
- er bij geen van de proeven brandende delen van door het vuur aangetaste oppervlakken onder de daken werden waargenomen of dat er gaten in de daken waren ontstaan waardoor vuur doorheen heeft kunnen vallen.
