## **Verslag brandproef rieten schroefdak d.d. 02-06-2002**

Plaats : Dortherweg 43 te Epse  
Datum, tijd : 2 juni 2002 van 14.30 uur tot 18.00 uur  
Aanwezig : Hr.J.Mull brandweer gemeente Arnhem  
Hr.H.Kamerbeek adviseur brandbeveiliging gemeente Arnhem  
Heren B. en H. Sjoerts (Sjoerts Risicobeheer Nederland)  
Heren A.Veldwachter, W. van Dijk en H.Horlings (Vakfederatie Rietdekkers)

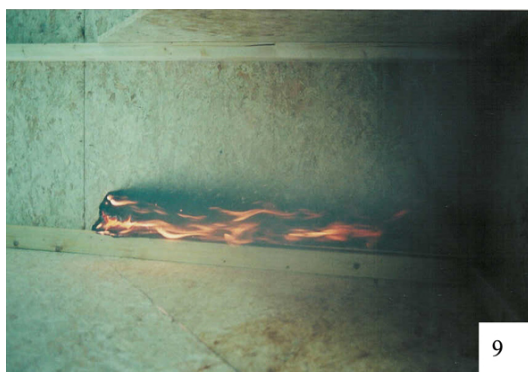
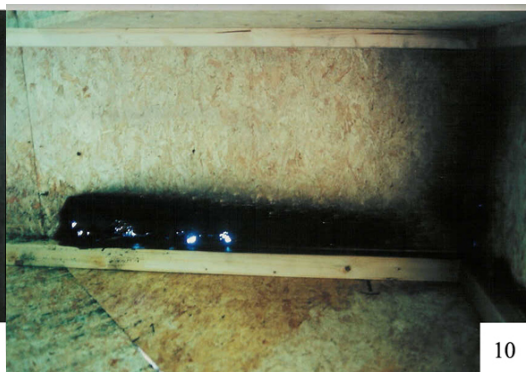
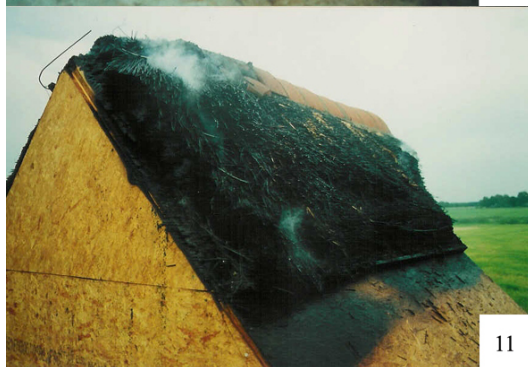
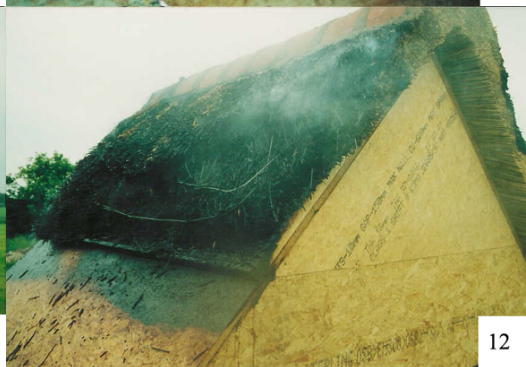
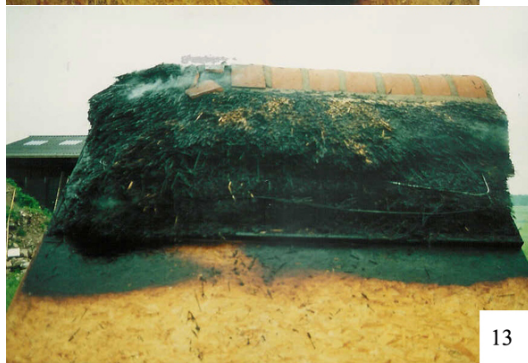
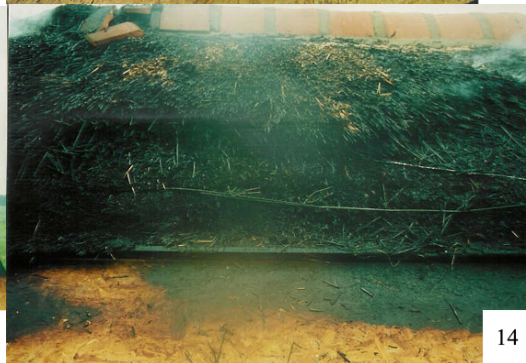
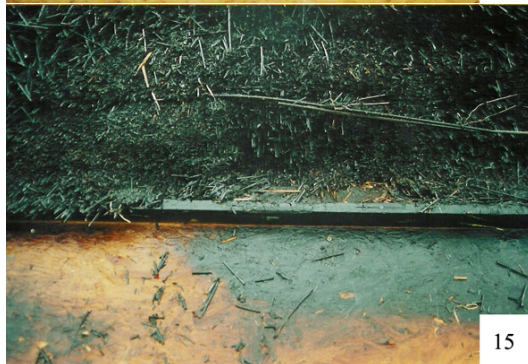
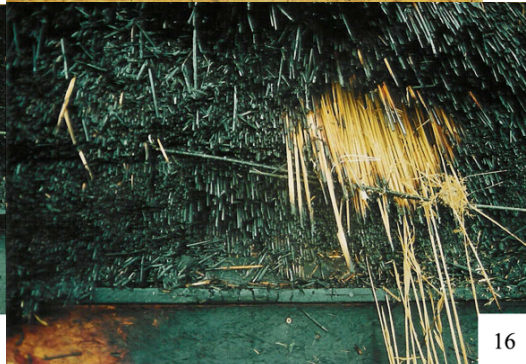
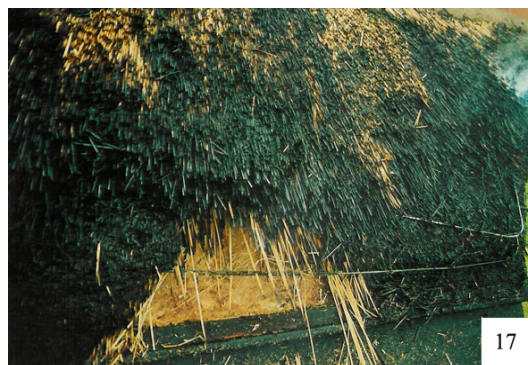
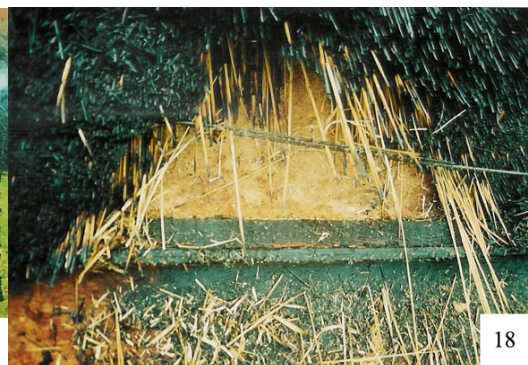
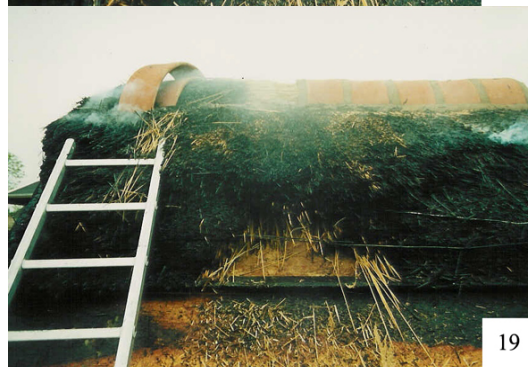
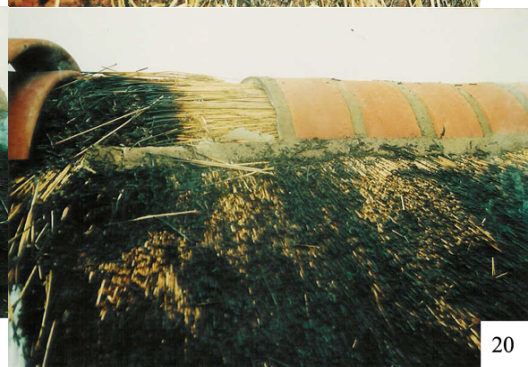
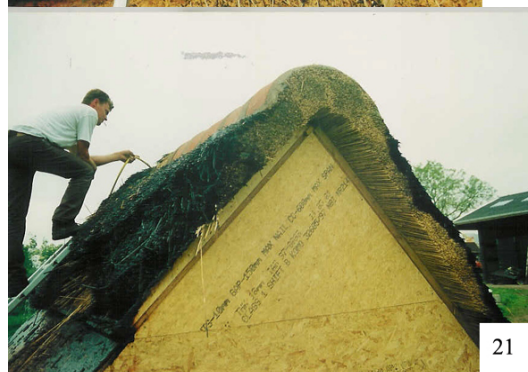
## De 2<sup>e</sup> proef

Het stuk dak aan de achterzijde, 1,5 meter hoog is na uitvoering van proef 1 in het midden van de voet aangestoken. Het riet heeft gebrand tot er aan de binnenzijde schade ontstond. Dit was na 1 uur 35 minuten, toen is de brand met een tuinslang geblust. Het vuur had zich ook na 1,5 uur niet uitgebreid tot onder de nok. De schade beperkte zich tot het doorbranden van de onderconstructie bij de breeuw, aan de windbelaste zijde.

Brandschade aan de onderconstructie zal ontstaan aan de breeuwen (de windbelaste zijde geeft de grootste schade).

Met geringe constructieve aanpassingen moet het mogelijk zijn brandschade van buiten af, aan de onderconstructie, de eerste twee uur vermijden.
