## Brandveiligheid van rieten daken

## Brandveiligheid en het schroefdak

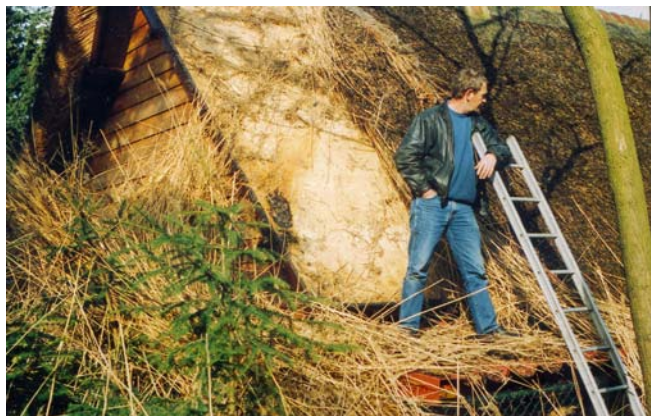
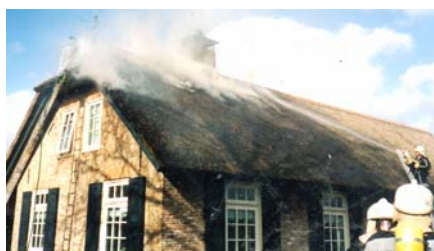
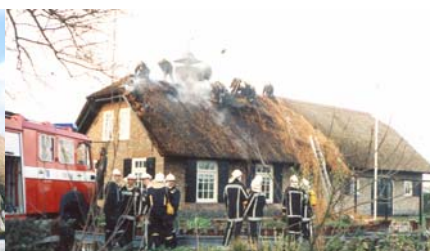
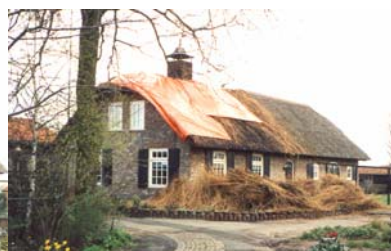
Een garage met schroefdak. Twee jaar eerder aangestoken en geheel afgebrand, herbouwt en uitgevoerd als schroefdak.

Nogmaals 's nachts aangestoken.

De breeuw (het aan de zijkant overstekende riet) is er afgebrand, daarna is het vuur gestopt.

Op last van de brandweer is 1 meter riet verwijderd. Het boeiboord moet vernieuwd worden. Rietschade ± €570,-

Als traditionele constructie, zelfs met een brandvertrager, was dit een totale schade geweest.

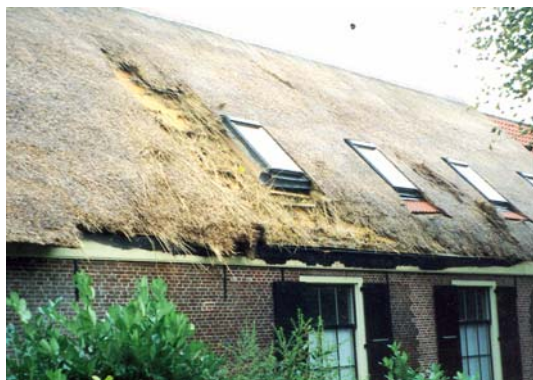
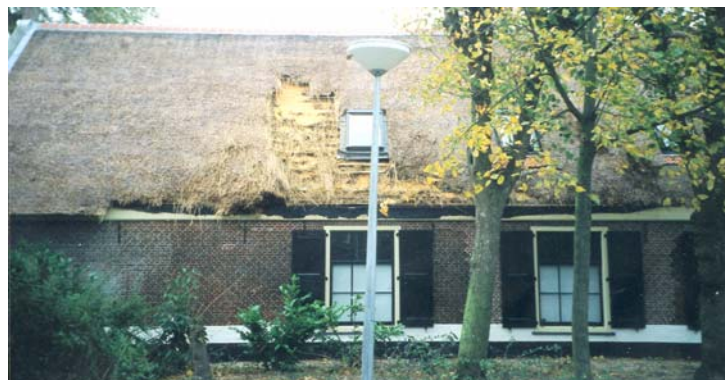
Een boerderij in het buitengebied met een schroefdak. Door een gescheurde schoorsteen heeft het dak vlamgevat. De brandweer was pas een uur na de brandmelding ter plaatse. Het vuur heeft ook hier meer gesmeuld dan gebrand. De schade aan het rieten dak is voornamelijk veroorzaakt door de brandweer die nog te weinig op de hoogte bleek van deze brandwerende constructie.

Een typisch voorbeeld van een brand in een schroefdak. De voet smeult eraf omdat hier zuurstof door het riet van onderaf aangezogen kan worden. Het boeiboord verkoolt grotendeels. Het vuur breidt zich vooral horizontaal uit. Op het dak zelf kan geen zuurstof door het riet worden aangezogen.

Dit is voldoende om ervoor te zorgen dat de schade beperkt blijft.

De brandweer kan het nauwelijks bevatten en trekt alle riet uit het dak waar maar een zwart puntje aan zit en veroorzaakt zo meer schade dan de brand zelf. Volgens de technische recherche heeft dit dak 1,5 tot 2 uur gebrand. Met deze "gesloten" constructie is nu ongeveer 25 jaar ervaring, de grootste schade tot dusver is €4100,- (voornamelijk veroorzaakt door de brandweer) Nog nooit is schade aan belendende percelen vastgesteld. In de praktijk blijkt dat er geen verschil in brandgedrag bestaat tussen een schroefdak behandeld met een brandvertrager en een schoefdak zonder brandvertrager. De brandveiligheid zit in de (onder)constructie!
