# Populariteit rieten dak dwingt branche te innoveren

De groeiende vraag naar rieten daken en gevels houden een risico in voor de kwaliteit van het eindresultaat. Dit vanwege het gebrek aan vakkundig personeel en de schaarste van de juiste kwaliteit riet. Joost Kreuger van de Vakfederatie Rietdekkers geeft aan hoe de kwaliteit geborgd kan blijven.

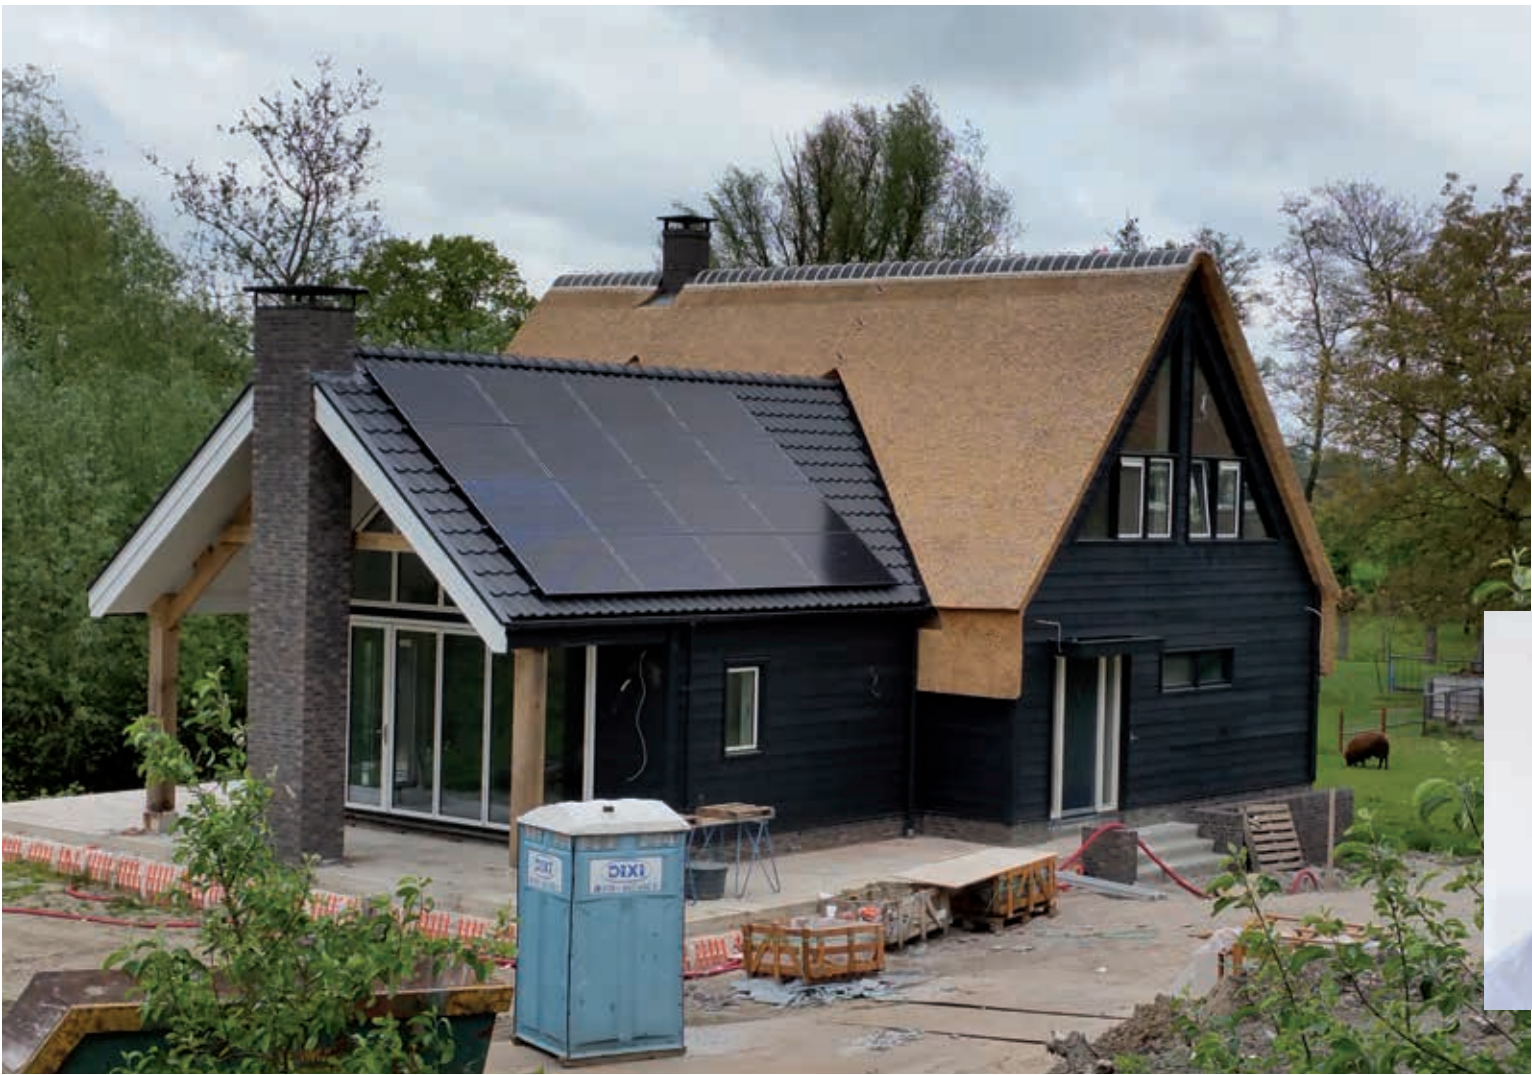
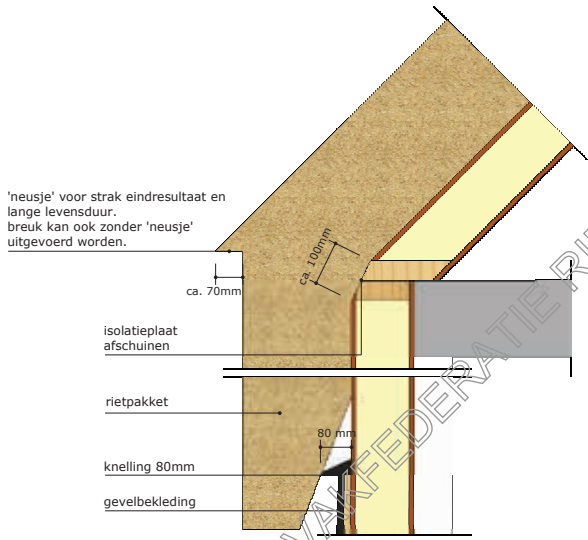
DETAIL 3: BREUK

\* Dit detail betreft een principedetail. Maatvoering/uitvoering kan in praktijk afwijken. Overleg hierover met uw rietdekker of de Vakfederatie.  
\* De eisen- en uitvoeringsrichtlijnen van de Vakfederatie Rietdekkers blijven van toepassing.

- Rietpakket 300mm dik

schaal 1:10

Tegenwoordig zijn het zogenaamde breukkappen die populair zijn. Bij deze kap, vroeger mansardedak genoemd, loopt het dak over in de gevel. Bij het rieten dak kan deze overgang vloeiend verlopen. In het materiaal ontstaat geen onderbreking. Het rieten dak ligt, als ware het een deken, over de dakconstructie.

De zogenaamde breukkappen vragen veel vakmanschap van het rietdekkersbedrijf. Het is technisch één van de moeilijkst uitvoerbare details van het rieten dak. Daarnaast is het risico van een verkeerd uitgevoerde breuk groot. Pas wanneer er over de knik is gedekt, weet de rietdekker of het rietpakket beneden de knik niet open gaat staan of gebreken gaat vertonen. Is dit het geval, dan zal hij zijn werk weer af moeten breken tot flink onder de knik en opnieuw moeten beginnen.

Is hier dan niets tegen te doen? Om de kwaliteit van het gemaakte werk te kunnen blijven garanderen, zullen alle partijen in de branche, maar ook de architect en de opdrachtgever, bij moeten schakelen. De leverancier zal op zoek moeten gaan naar het geschikte riet. De rietdekker moet zich bewust worden van de potentiële gevaren van het onjuist indekken van een breuk. Ook zal hij (ingehuurd) personeel moeten instrueren de juiste werkwijze te gebruiken en zal hij in overleg met de architect het ontwerp moeten bespreken en waar mogelijk aanpassen. Zo kan er bijvoorbeeld gekozen worden voor een breuk waarbij het hellende dak, met een zogenaamd 'voetje' of 'neusje' over de gevel steekt. Deze wijze is makkelijker om te dekken en vraagt minder van het te gebruiken riet. Ook zou nog gekozen kunnen worden voor het afschuinen van de onderconstructie, zodat de rietdekker kan volstaan met minder spits en kort riet.
